# LA COLLÉGIALE SAINT-URSMER DE BINCHE

Il est parfois des chantiers dont la qualité d'exécution est telle qu'ils en deviennent presque une singularité dans l'ensemble des travaux réalisés aujourd'hui sur les édifices classés. Le chantier de la restauration du clocher de la collégiale Saint-Ursmer de Binche en fait sans aucun doute partie.

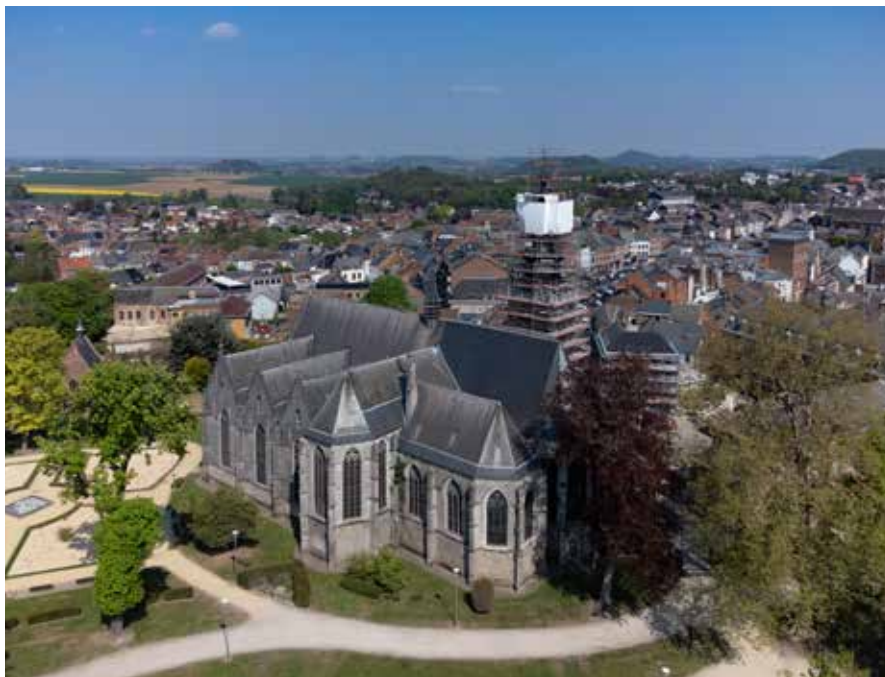
Collégiale Saint-Ursmer, Binche. V. Rocher © AWaP

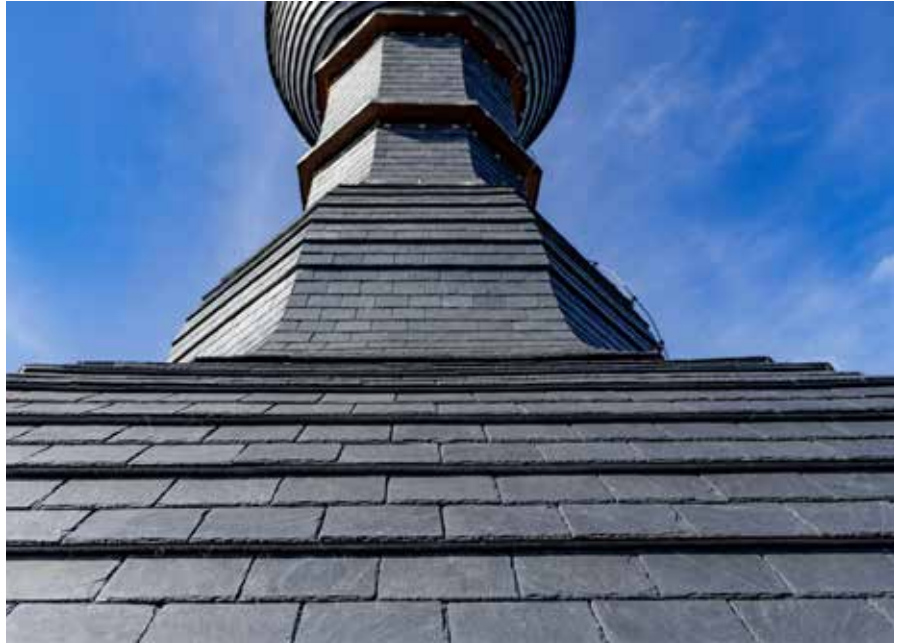
Vue en contre plongée de la partie supérieure du clocher, à partir du lanternon octogonal. On appréciera l'alignement parfait des liaisons verticales entre les ardoises gironnées suivant une ligne de fuite matérialisée par l'axe de symétrie du clocher. V. Rocher © AWaP

À cause de la forme de la toiture et dans un but esthétique, les couvreurs ont décidé de gironner l'ensemble des ardoises selon un axe de symétrie central. Cette technique implique que chaque ardoise soit découpée en forme de trapèze isocèle parfois à peine perceptible. Elle impose également la mise en place de décharges, dont le principe est le suivant : puisque l'on découpe les ardoises selon une ligne de fuite, celles-ci prennent donc une forme, rang après rang, qui se rétrécit plus on progresse sur le rampant de la couverture. Ce rétrécissement a une limite imposée par la nécessité d'assurer la parfaite étanchéité des ardoises, notamment au niveau des recouvrements latéraux. Il est évident qu'à un certain moment, les ardoises se réduisant de plus en plus en montant, leur format ne permettra plus le recouvrement latéral minimum. Il faut donc en changer. C'est ainsi que l'on parle d'un décharge 3 à 2, le plus courant, ou d'un décharge 4 à 3 (d'autres variantes existent), lorsque l'on passe de trois ardoises gabarisées devenues trop étroites, à deux ardoises gabarisées, qui auront la même largeur que les trois ardoises sous-jacentes. Le décharge peut également être motivé par des raisons économiques : en effet un décharge 3 à 2 permet de poser un tiers d'ardoises en moins. Quoi qu'il en soit, des règles strictes président à la réussite d'une telle opération. Les liaisons d'un rang (trois ardoises) à l'autre (deux ardoises) doivent s'aligner parfaitement. L'étanchéité doit être assurée à la superposition des liaisons verticales soit par l'insertion d'un fin noquet de plomb ou de cuivre, soit par la mise en place, peu heureuse, d'un doublis qui a pour effet d'augmenter l'épaisseur de l'ardoisage à cet endroit.

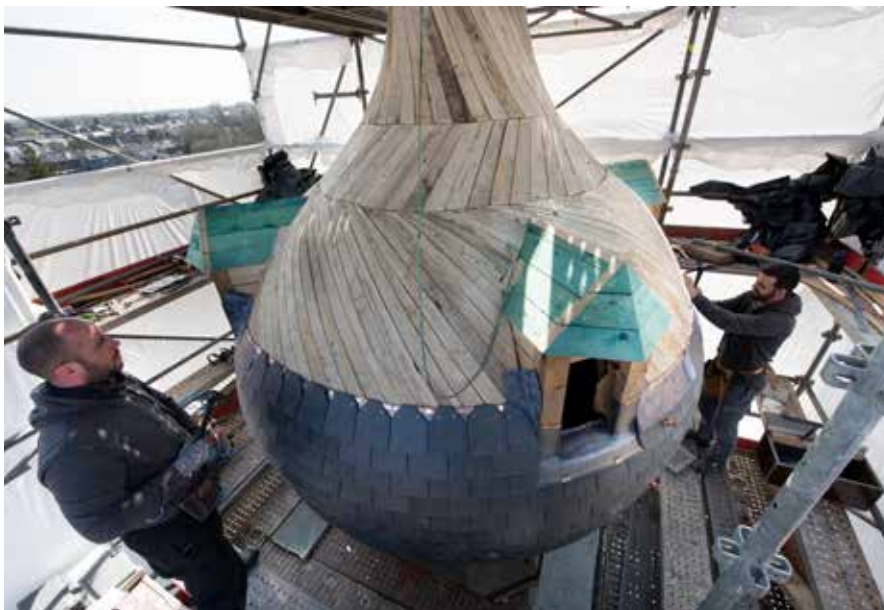
Vue sur le voligeage en peuplier croisé en deux nappes et ardoisage sur bande de plomb à ourlet plein.

La sphère du clocher représente également un défi à part entière. Les clochers composés d'une sphère sans arête sont inhabituels en Wallonie. Peu ont été restaurés ces dernières décennies. La sphère du clocher de la collégiale Saint-Ursmer a été préalablement habillée d'un voligeage croisé en peuplier. Le choix de cette essence de bois est essentiellement motivé par le fait qu'il offre la souplesse suffisante pour épouser la courbure d'une sphère, ou tout autre élément courbe, en évitant des éclatements et/ou déchirures grâce, notamment, aux caractéristiques mécaniques propices à cette mise en œuvre. Il a donc été nécessaire de réaliser deux nappes de voliges de 10 mm d'épaisseur,

coupées en « queue de billard », croisées à 45°, qui ont été fixées à l'aide de vis sur la structure existante. Afin d'augmenter la souplesse des voliges, elles ont été préalablement trempées à plein bain quelques jours avant leur mise en œuvre. Ensuite, dès qu'elles sont solidement fixées, il est vivement conseillé d'attendre que le séchage se fasse complètement, la dessiccation du peuplier étant très rapide, afin de pouvoir gérer les déformations éventuelles. Quand le voligeage est fermement fixé et qu'il est sec, quelques corrections sur des zones circonscrites peuvent être nécessaires soit par ponçage, soit par l'apport de plâtre afin d'éviter au maximum les désaffleurements des voliges. Le travail de couverture proprement dit peut alors débuter.

Par ailleurs, considérant que la sphère est par définition un élément cintré, chaque rang d'ardoises est soutenu par une bande de filet en plomb de 3 mm d'épaisseur se terminant par un ourlet plein rechargé de 15 mm de diamètre. Cette bande de filet a pour objectif de soutenir fermement et de manière régulière les ardoises qui baillent naturellement, considérant que la pose d'un élément plan (l'ardoise naturelle) sur une courbe induit obligatoirement un

écartement (baillement) de l'ardoise du voligeage. La principale difficulté pour la mise en œuvre de ces bandes de filet est de les façonner en vertu du cintrage tant du méridien de la sphère que de son parallèle, sachant qu'à chaque rang de légères variations de cintrage apparaissent.
